鋼片検査工場 圧延から鋼片ピーリングまでの直結製造プロセスの確立

Development of continuous billet manufacturing process for reliable products

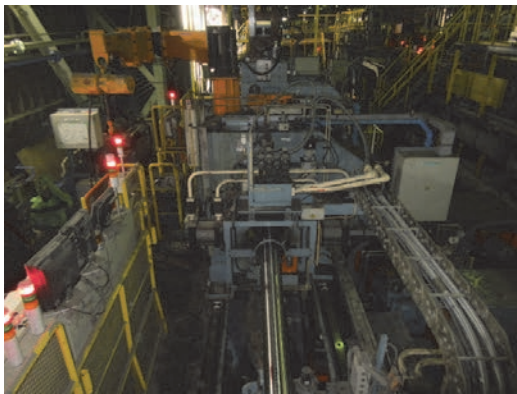
図2 ピーリング機

図2にピーリング機を示す。

150T製鋼からのピーリング鋼片を直結対応出来る能力を確保するために、ピーリング機を増設計4台体制とした（従来1台体制→2015年8月に1台増設→2018年8月に2台増設し、4台体制とした）。既設ピーリング機に対し生産性を向上させる為に、バイトホルダーの数を4等配置から6等配置に増やすことで（図3）、生産性を1.5倍向上させた設備仕様とした。また、増設したNo.2～No.4ピーリング機の配置は、3-1.で述べた直結ローラーテーブルのメリットを最大限享受する為に、既設機（No.1ピーリング）に対し並列とし、直結ローラーテーブルから各ピーリング機へ鋼片を分岐供給出来るラインレイアウトとした。

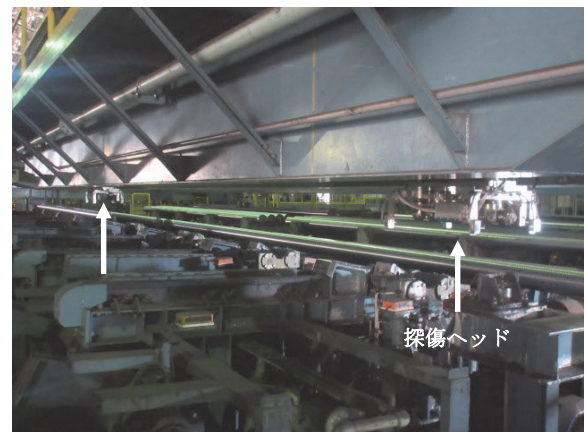
図4 漏洩磁束探傷機

図4に漏洩磁束探傷機を示す。

ピーリング後の表面疵保証は、従来、1台（1ヘッド）の漏洩磁束探傷機で表面疵探傷を行っていたが、4台のピーリング能力に合わせる為、従来の漏洩磁束探傷機を老朽更新すると共に1台新設を行い、2台体制とした。また、漏洩磁束探傷機1台につき2ヘッド搭載することで2倍の探傷速度を実現し生産性を向上させた。
